Détection de défauts par thermographie infrarouge sur matériaux composites

Laurent DANIEL – MBDA France
9/03/2017

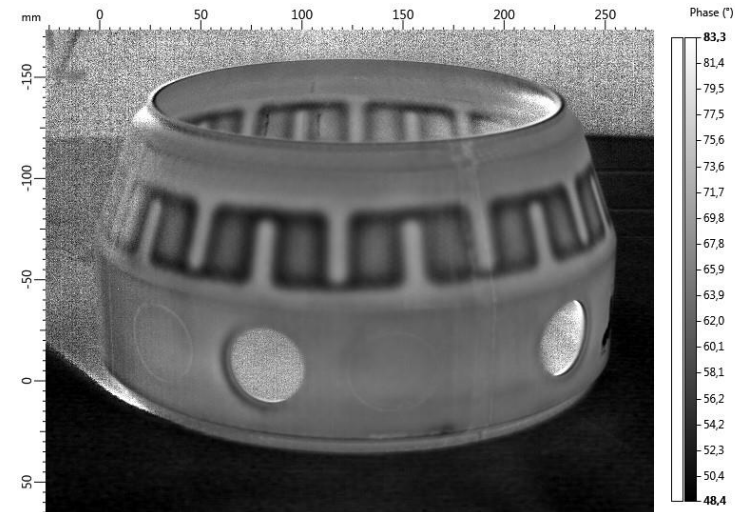
- Structure en composite haute température

Image de phase à 0,1 Hz

Zone creuse en blanc en avance de phase ou noir en retard de phase

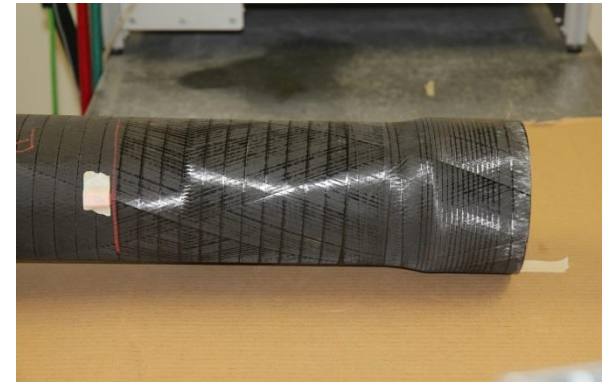
- **Tube composite épaisseur 1mm**
But : suivi de process après développement
- **Détection des inhomogénéités du drapage en carbone époxy**

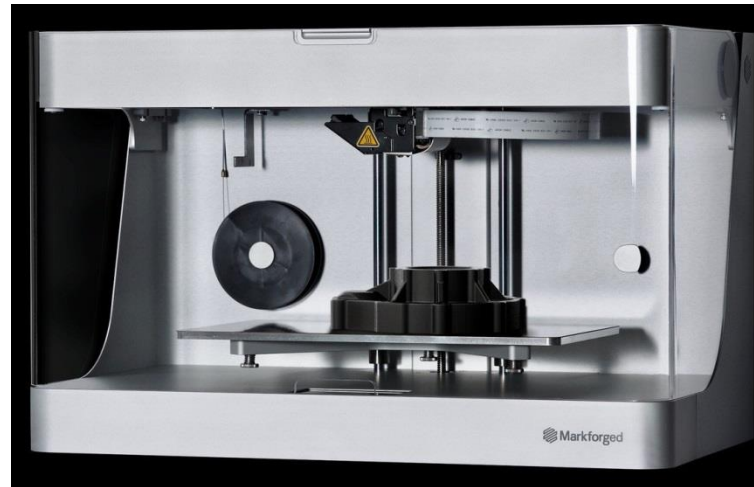
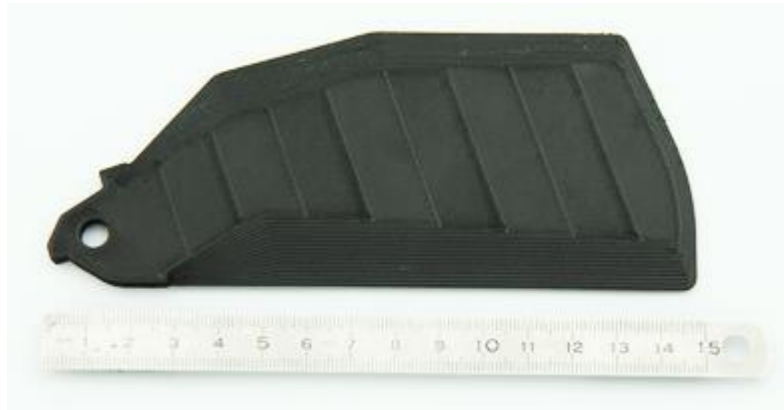
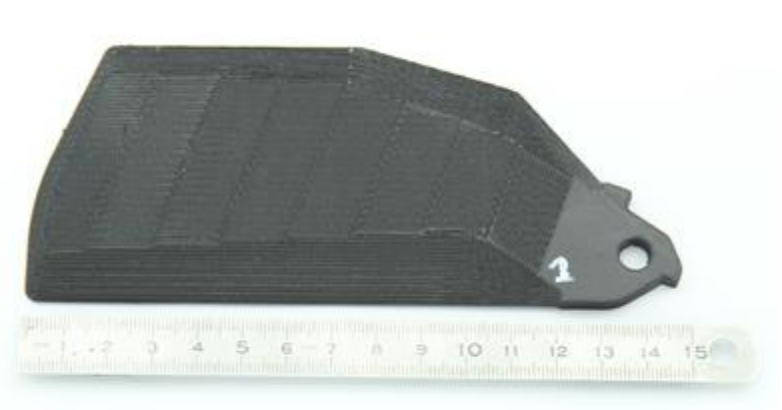
- **Aile en fabrication impression 3D carbone nylon**
- **Machine Mark Two de MARKFORGED en partenariat avec SCEI**

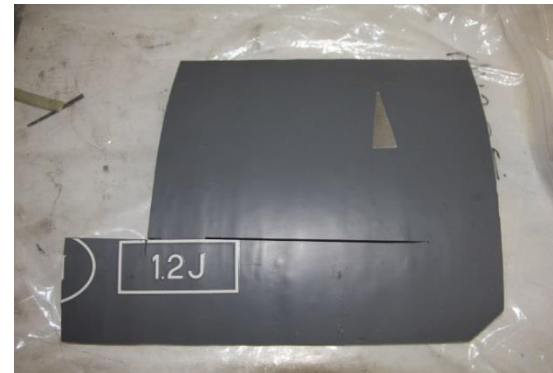
- Exemple de cas non résolu : conteneur
- Épaisseur à traverser 10 mm de fibre de verre peinte + tissu carbone coté interne
