## ÉTUDE DES MÉCANISMES D'AMORÇAGE ET DE FISSURATION PAR MICRO-TOMOGRAPHIE RX

13 décembre 2018 – Jérôme Hosdez – Fanny Buyens – Linamaria Gallegos – Franck Morel – Anthony Dubois

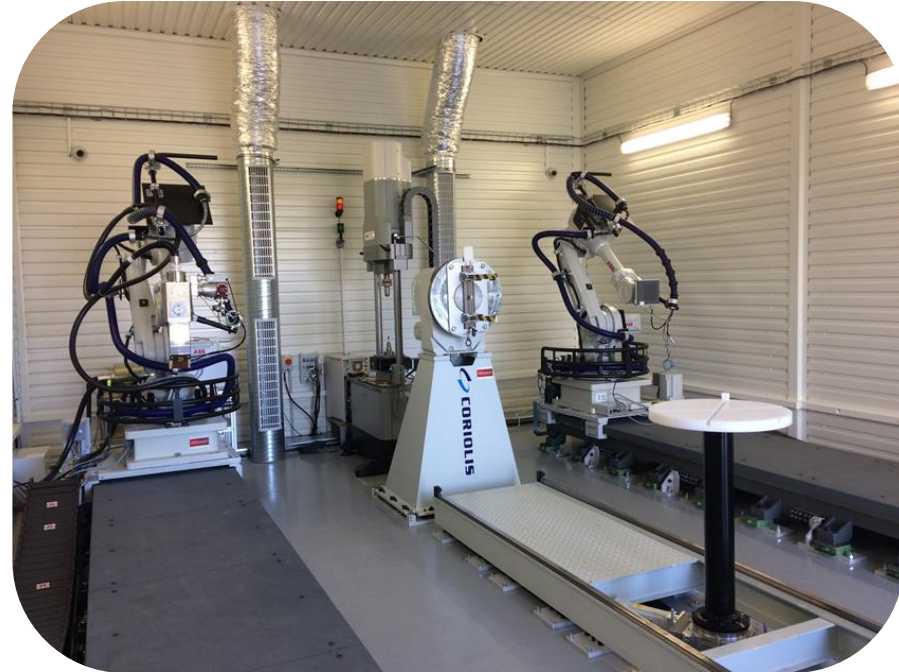
- **Un équipement couplant robotique et instrumentation RX**

- Deux robots **6 axes** montés sur des glissières de 5 m
- Un positionneur à têtes rotatives (distance adaptative)
- Une table rotative
- Un générateur RX **µfoyer** 225 kV
- Un détecteur de grande taille 400 x 400 mm (pixels de 200 µm)
- Un détecteur résolu de 128 x 128 mm (pixel de 50 µm)

- **Des outils logiciels et de mesure de précision**

- Un laser de poursuite pour la **précision de positionnement**
- Un logiciel **de simulation** pour l'optimisation des contrôles
- Un logiciel **d'optimisation de trajectoires** et de **gestion des collisions**
- Des algorithmes de **reconstruction 3D** et des outils de **traitement d'image**

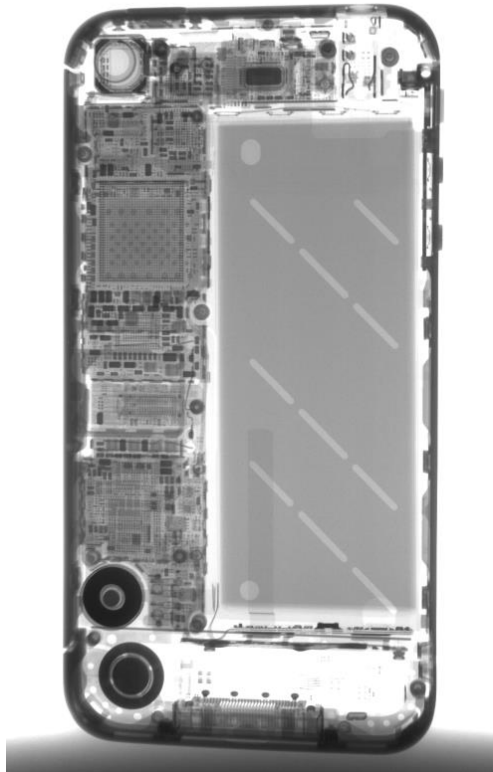
- **Micro-tomographie RX consiste en :**

- La prise de radios : cartes d'atténuation RX de l'objet
- Sous différents angles
- Reconstruction du volume
